## Le bois au secours des villes

Dans la réhabilitation de cet immeuble de bureau en résidence étudiante, au beau milieu de la ville nouvelle de Cergy-Pontoise, les panneaux à structure bois Panobloc trouvent une utilisation à leur mesure et font entrer le bois dans la ville.

**Promoteur :** Imodev  
**Lot bois :** Ecologgia

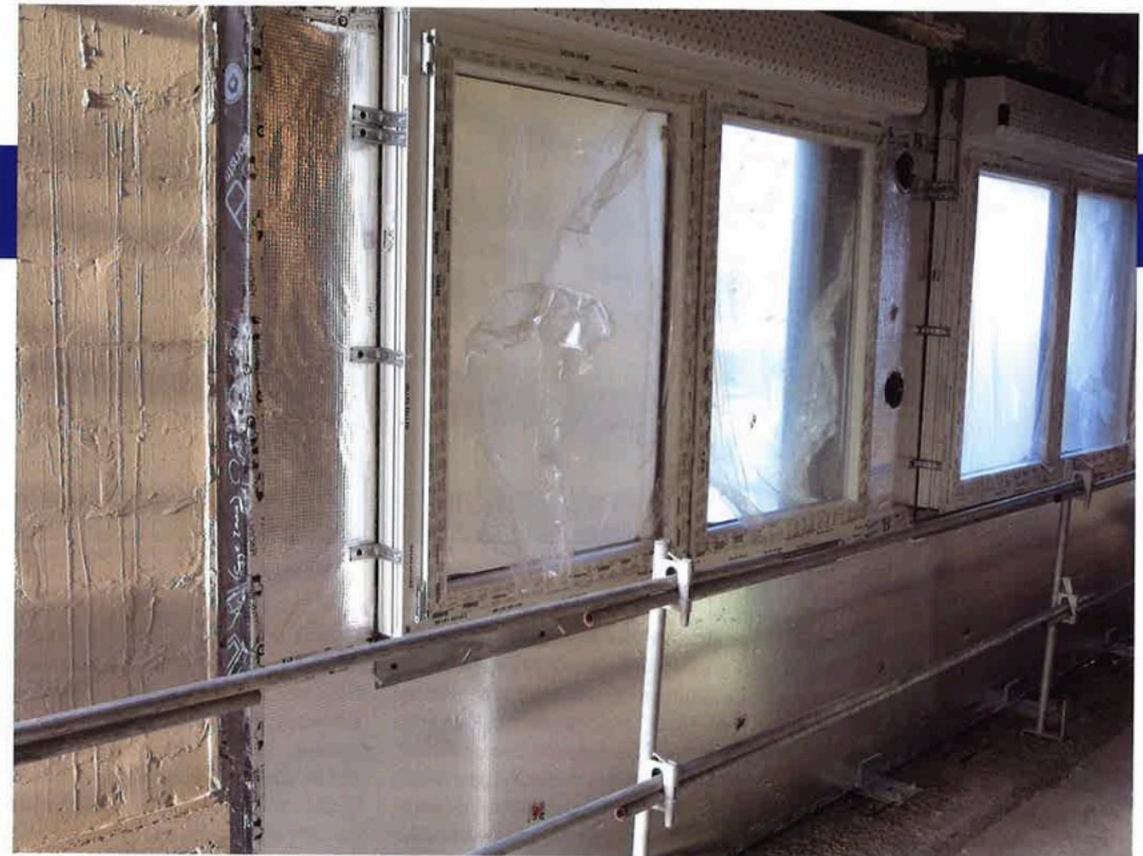
▲ Les panneaux sont montés avec des menuiseries en applique. Le pare-vapeur est de résistance sd 90 car l'isolant est en laine de roche et le bardage, alternance de résine et de métal, est étanche. Le joint latéral entre panneaux est effectué par une combricande en fond de feuillure.

Techniwood. Les panneaux s'ajustent latéralement les uns par rapport aux autres grâce à une feuillure, au fond de laquelle une compribande assure l'étanchéité à l'air, complétée par un adhésif intérieur sur le pare-vapeur. À la jonction verticale entre les panneaux, un espace est laissé pour glisser une épaisseur de laine de roche qui fait office de coupe-feu et évite le pont thermique que pourraient constituer les ancrages métalliques. Un bandeau extérieur renforcera ultérieurement cette isolation et rappellera le rythme de l'ancienne façade. Le bois aura une nouvelle fois démontré ici toutes ses qualités : rapidité, légèreté et performance. • Eb

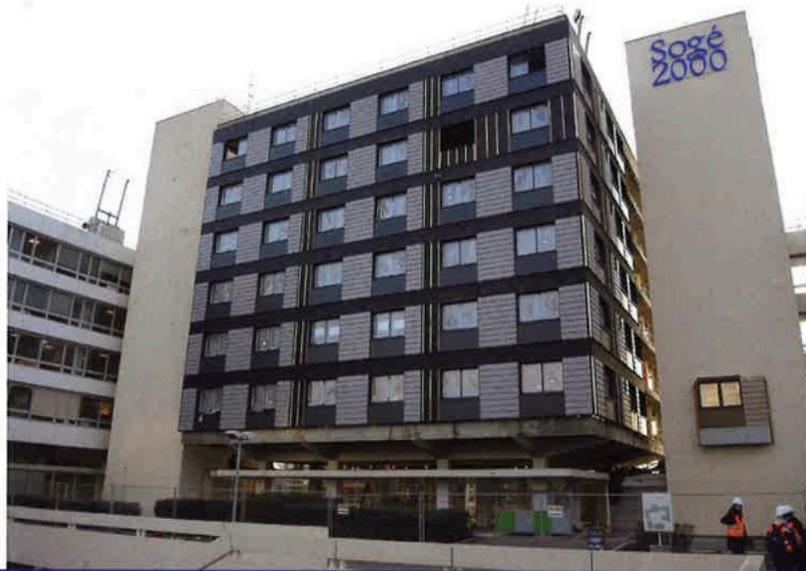
◀ La façade côté cour est plus avancée que côté rue et permet d'avoir une idée du résultat final. À droite, la tour qui contient les anciens accès continue de desservir l'immeuble voisin.

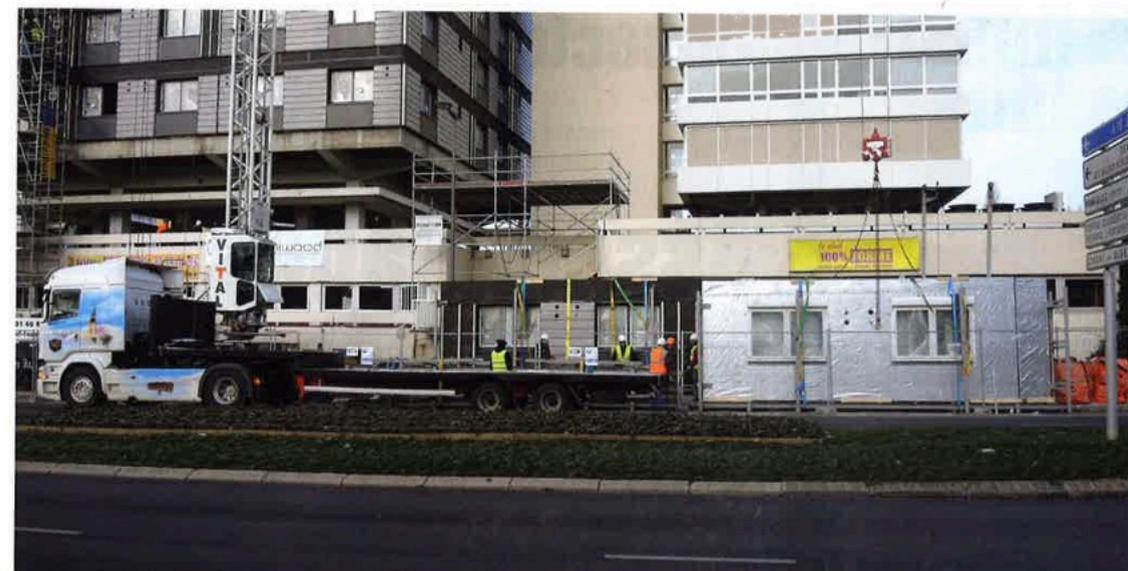
▶ Les panneaux sont fabriqués dans l'usine Techniwood de Rumilly en Haute-Savoie et sont acheminés par camion, jusqu'au bord de l'immeuble, où le chantier ne dispose que d'une voie de circulation pour toute emprise.

commencer à fabriquer les panneaux à raison de 3 par côté de 24 mètres. Le bâtiment rectiligne sur le papier, s'est révélé légèrement vrillé et très irrégulier d'un étage à l'autre. Les Panoblocs sont donc précisément calepinés afin d'être fabriqués sur mesure et ajustés au plus près. Sitôt amenés sur chantier, ils sont levés et montés grâce à un ancrage spécifique. Là encore, la rapidité est un atout majeur : le chantier ne dispose que d'une voie de circulation au bas de l'immeuble pour tout stockage.

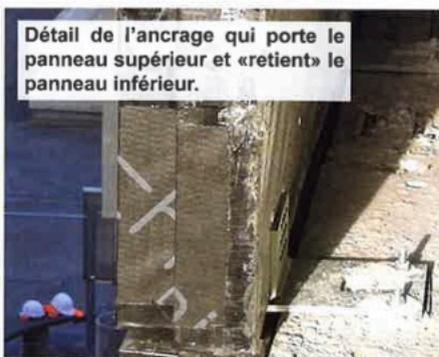
Détail de l'ancrage qui porte le panneau supérieur et «retient» le panneau inférieur.

Dès l'arrivée sur chantier, les panneaux sont levés et fixés en façade grâce à un ancrage en nez de dalles, simplement enclenché en haut et vissé en bas. En atelier, le Panobloc est muni de connecteurs alignés exactement avec ceux qui vont le recevoir sur l'immeuble. «Le système est tellement simple à mettre en œuvre qu'il n'y a pas besoin d'une équipe spécifique pour le monter. Après une brève formation, n'importe quel professionnel peut l'utiliser», précise Dominique Pélissier, dirigeant de

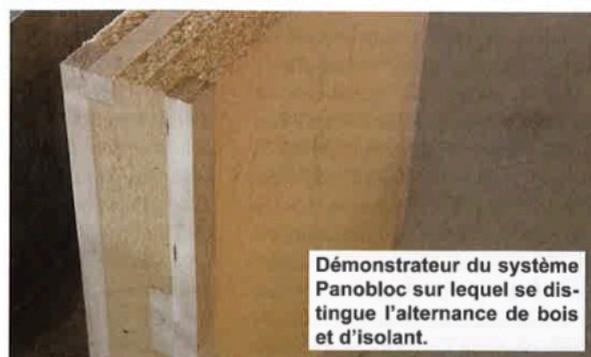
Démonstrateur du système Panobloc sur lequel se distingue l'alternance de bois et d'isolant.

Constitué de cinq à onze plis, comme du CLT, et intégrant de l'isolant dans chaque pli du panneau, comme l'ossature bois, le Panobloc est un système hybride conçu et déposé par la société Techniwood, qu'elle a d'ailleurs baptisé CLT-i. Chaque pli de 30 millimètres est constitué de tasseaux et de couches d'isolant juxtaposés, ici de la laine de roche. En effet, Techniwood a un avis technique du CSTB jusqu'à la 4<sup>ème</sup> famille de bâtiments résidentiels pour du Panobloc en façade intégrant aussi bien de la laine de roche, laine de verre, de la fibre de bois ou du polystyrène expansé. Les plis sont croisés à 90°, pressés et intégralement collés

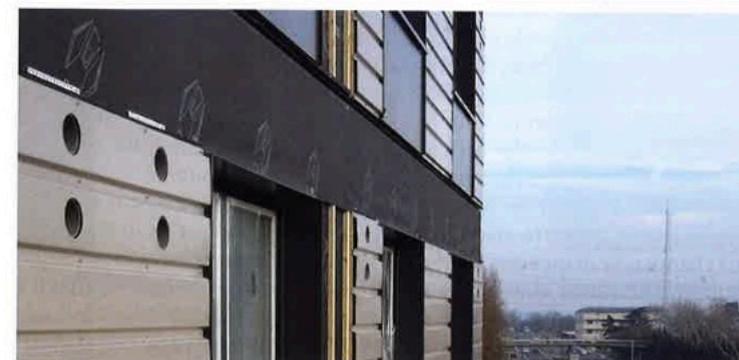
▶ Un fois les panneaux Panobloc posés, la façade est pratiquement terminée : seul un bandeau viendra couvrir les pare-pluie encore visibles en nez de dalle afin d'apporter un complément de rupture des ponts thermiques et répondre aux bandeaux des immeubles voisins.
